**Informe Final
Municipalidad de Monte Patria
Región Coquimbo**

**Fecha : 6 de diciembre de 2011
N° Informe : 62/2011**

**INFORME FINAL N° 62, DE 2011, SOBRE
AUDITORIA AL MACROPROCESO DE
INVERSIÓN EN INFRAESTRUCTURA EN LA
MUNICIPALIDAD DE MONTE PATRIA.**

1.- Construcción Pavimento Acceso El Palqui Bajo, Monte Patria.

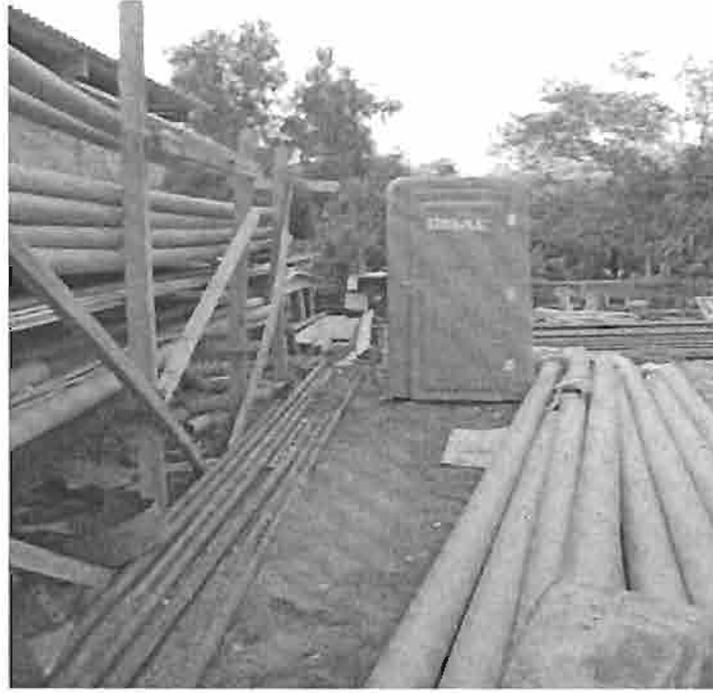
Es preciso indicar que para el total de 18 obreros, de los dos contratos, se cuenta con un baño químico, el que, además, tiene un acceso difícil debido al material acopiado. Por otra parte, no se dispone de duchas, ni lavamanos para este personal, situaciones todas, que contravienen lo dispuesto en el artículo 23 del Decreto Supremo N° 594, que aprueba el reglamento sobre condiciones sanitarias y ambientales básicas en los lugares de trabajo. Ver foto 1, anexo 1.

Igualmente, solo existe una bodega en la instalación, construida con placa OSB. Ninguno de los casos indicados precedentemente ha sido objeto de reparo por parte del Inspector Técnico.

Por tanto, en consideración a que en la presente auditoría, se constató, que la instalación no era suficiente, corresponde mantener la observación.

FOTO 1, Baño químico.

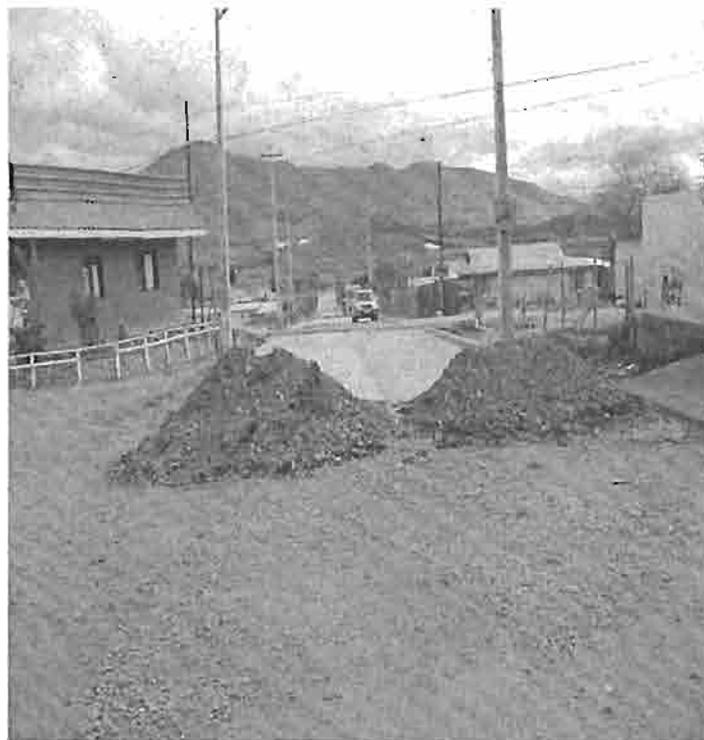
Además, en la visita efectuada, se constató que los accesos dispuestos para la circulación de los vehículos, durante la ejecución de la obra, no contaban con la señalización adecuada, provocando desorientación en los vehículos y arriesgando que éstos ingresaran a la zona de trabajos. A modo de ejemplo, un letrero indicaba dirección obligada, no obstante ello, el ingreso estaba impedido por la acumulación de material excedente de las excavaciones. Ver foto 2, anexo 1.

Sobre el punto analizado, es pertinente señalar que, si bien son atendibles las razones expuestas por el Servicio, no es posible levantar la observación, toda vez que, la señalización instalada en las obras, tal como se indica precedentemente, no es clara, el acceso está impedido por escombros y los hechos a los que se hace referencia, no fueron debidamente consignados en el libro de obras, como tampoco se adjunta respaldo del cumplimiento inicial de la partida.

FOTO 2, Señalización y acceso vehicular.

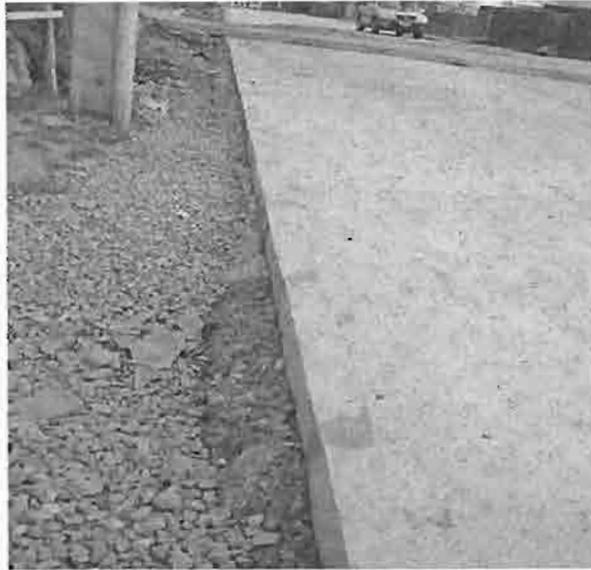
El asiento de las soleras dispuestas en la avenida, era de espesor irregular, no entregando el debido soporte al elemento. Ver foto 3, anexo 1. Asimismo, algunas soleras estaban dañadas, presentando cantos discontinuos. Ver foto 4, anexo 1.

No obstante, en lo que dice relación exclusiva con lo observado en la fiscalización realizada por esta Contraloría Regional, se reitera que existía irregularidad en las dimensiones del asiento de las soleras, tanto horizontal como verticalmente. Para respaldar lo anterior, se agregan nuevas fotografías. Ver fotos 6 y 7, anexo 1.

Debido al análisis precedente, la observación se mantiene.

FOTO 3, Asiento de solera irregular.

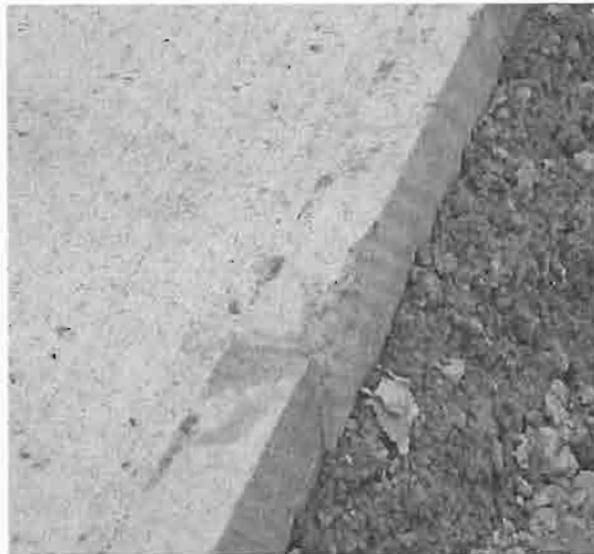
FOTO 4, Soleras dañadas.

En lo que se refiere a las soleras dañadas, el municipio indica en su respuesta que la partida fue chequeada en toda su longitud, ordenando al contratista reponer las soleras en mal estado, actividad que fue realizada inmediatamente. Agrega, que la obra se encuentra en trámites de recepción provisoria.

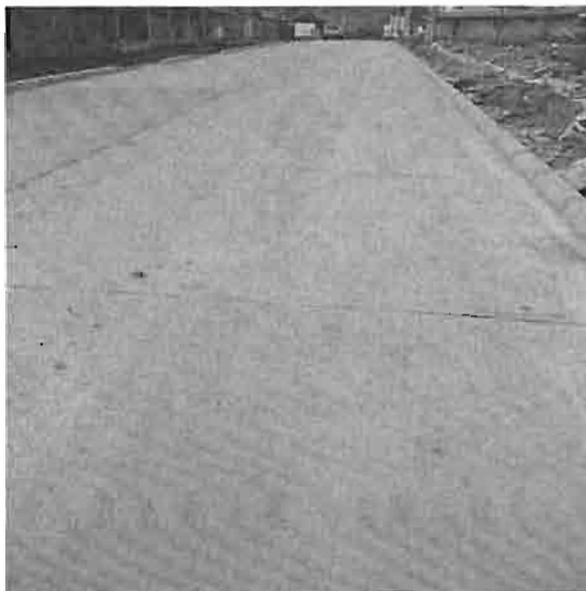
Por otra parte, el acabado del pavimento de calzada no se ajustaba en su totalidad al punto 5.2.2 de las especificaciones técnicas. Esto por cuanto, aproximadamente un 25% de la calzada pavimentada presentaba una terminación lisa en condiciones que debería ser rugosa, no cumpliendo con los 2 mm exigidos en el punto mencionado. Ver foto 5, anexo 1.

Sobre la respuesta entregada por el Servicio, corresponde señalar que éste no hace mención específica al tipo de medición realizada, ni adjunta los resultados que permitirían validar el cumplimiento de las especificaciones. Es pertinente precisar que, las mediciones realizadas en terreno, aplican exclusivamente para el sector en el cual fue realizada la medida, por tanto, el procedimiento mencionado no garantiza la rigurosidad del sector de la calzada mencionado en el informe.

No es posible levantar la observación, toda vez que, de acuerdo a la respuesta entregada, no se rehízo la terminación exigida a ese segmento de la calzada.

FOTO 5, Acabado del pavimento.

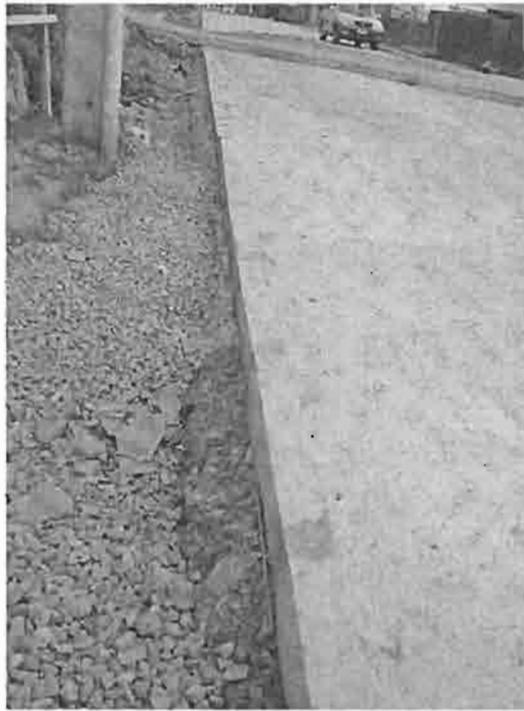
FOTO 6, Soleras irregulares

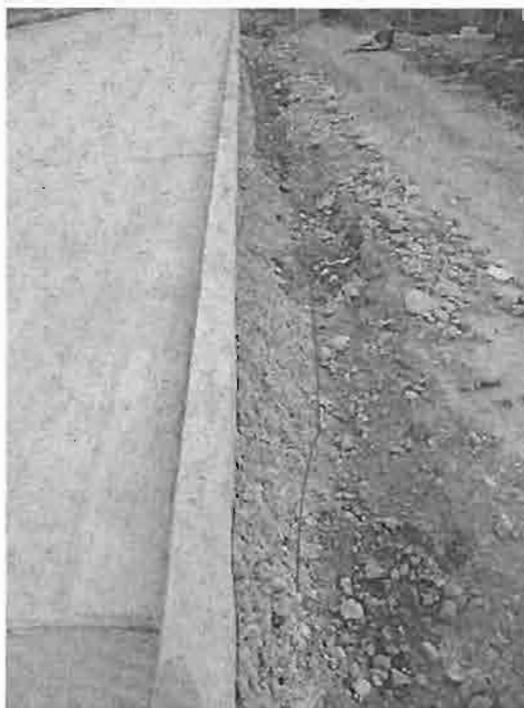
FOTO 7., Soleras irregulares

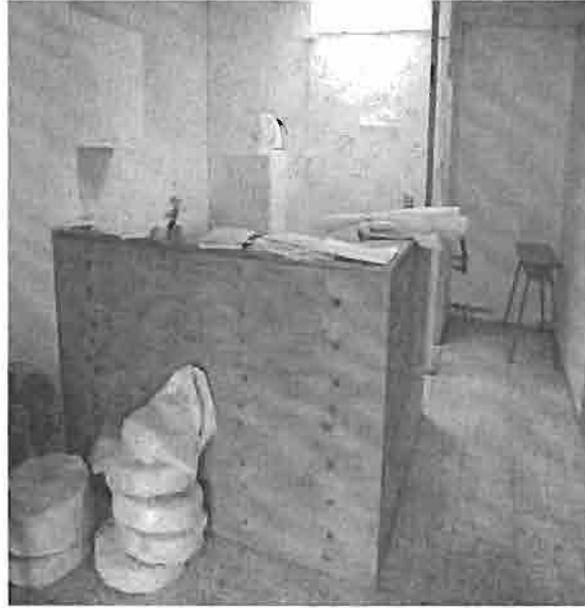
En relación con la instalación de faenas, ésta no es de uso exclusivo para el contrato, por cuanto - como se detalla en el contrato precedente - es utilizada para las dos obras fiscalizadas en esta auditoría. Dicha situación contraviene lo dispuesto en el Decreto Supremo N° 594, por cuanto la instalación no cuenta con la implementación adecuada para los 18 trabajadores que se desempeñan en ambos contratos. Siendo insuficiente el número de WC, lavamanos e inexistencia de comedores. En ninguna de estas observaciones se advierte objeción por parte del Inspector Técnico. Ver foto 1, anexo 2.

En concordancia con lo expuesto en el contrato precedente, sobre la respuesta emitida por el Servicio, es pertinente indicar que, si bien se argumentan razones prácticas y/o técnicas para explicar la implementación de una única faena para los dos contratos, tal decisión no es reflejada en los costos. Como tampoco se refleja en ellos, que dicha instalación no está en concordancia con los requerimientos mínimos, para el número de trabajadores que operan en ambos contratos. Debido a ello, la observación se mantiene, debiendo el Servicio solicitar el correspondiente reintegro de la partida en análisis.

FOTO 1, Instalación de faenas.

Por las razones anteriormente expuestas, la observación se mantiene, debiendo esa entidad, exigir la restitución de esta partida analizada, en uno de los contratos.

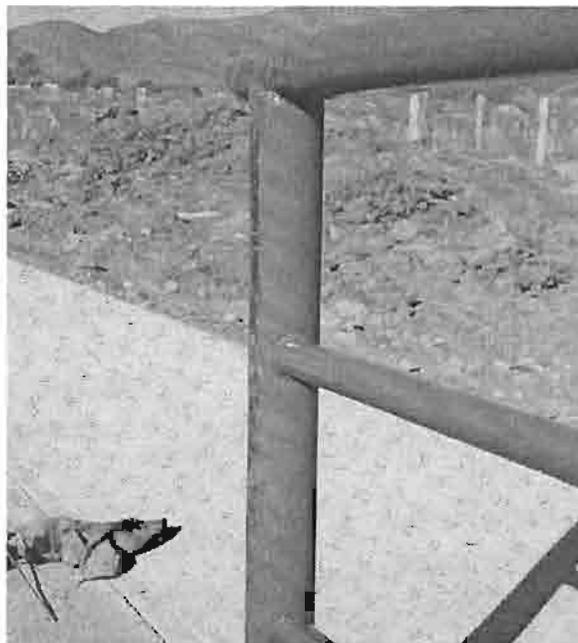
Por otra parte, el punto 6.10 de las especificaciones técnicas establece que para las barandas metálicas, previo a la aplicación de las pinturas se ejecutará una limpieza de los elementos metálicos, utilizando para este fin medios mecánicos tales como raspadores, cinceles o escobillas de acero.

En la visita realizada, se constató que la ejecución de la partida no era desarrollada en cumplimiento a lo anteriormente mencionado. Por cuanto, la aplicación de pintura, era realizada sobre elementos que no presentaban la debida limpieza, evidenciando un estado considerable de oxidación. Ver foto 2, anexo 2.

En relación a este punto, el municipio no emite respuesta, por tanto, la observación se mantiene, toda vez que el procedimiento efectuado, no evidenció un buen proceder constructivo, ni se ajustó a lo especificado.

FOTO 2, Barandas metálicas.

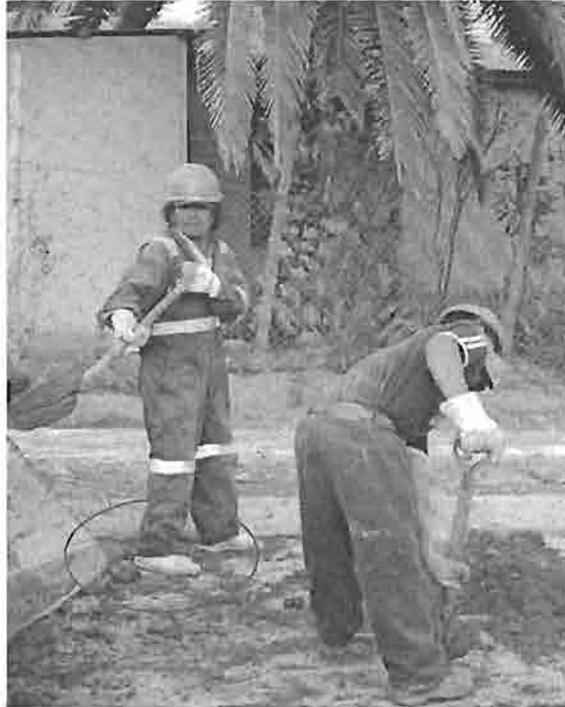
FOTO 3, Obrero sin calzado de seguridad.

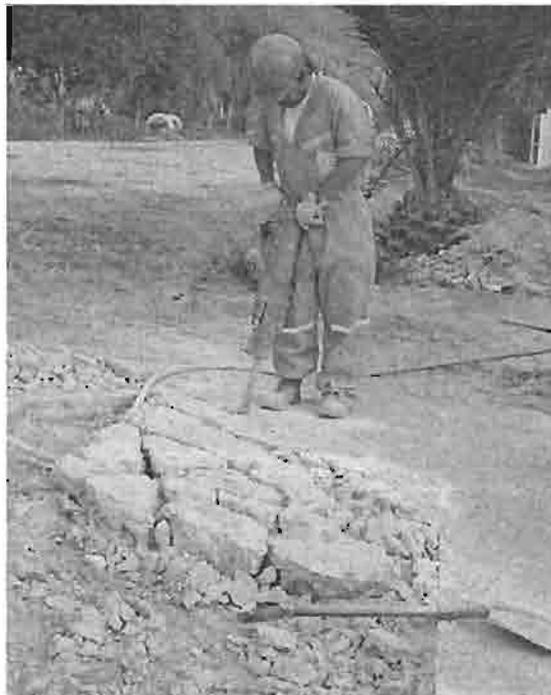
FOTO 4, Obrero sin protección visual y auditiva.

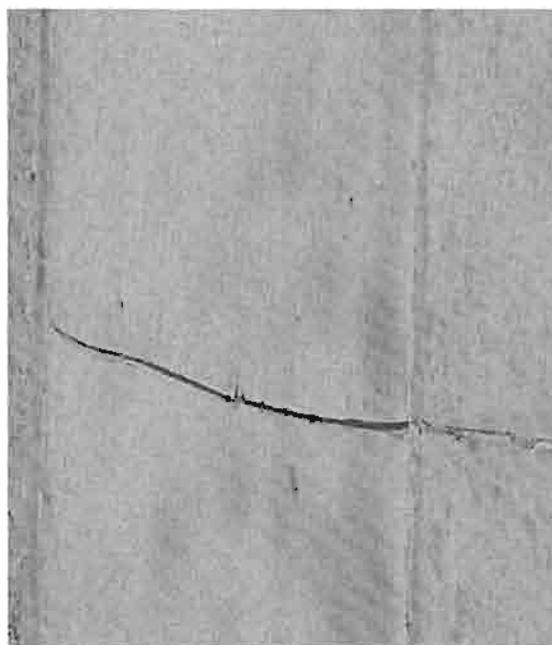
Los cortes realizados al pavimento no presentan línea recta, situación que originará grietas, producto de la dilatación del hormigón, la cual se produce naturalmente lineal. Ver foto 5, anexo 2.

FOTO 5, Juntas no lineales.

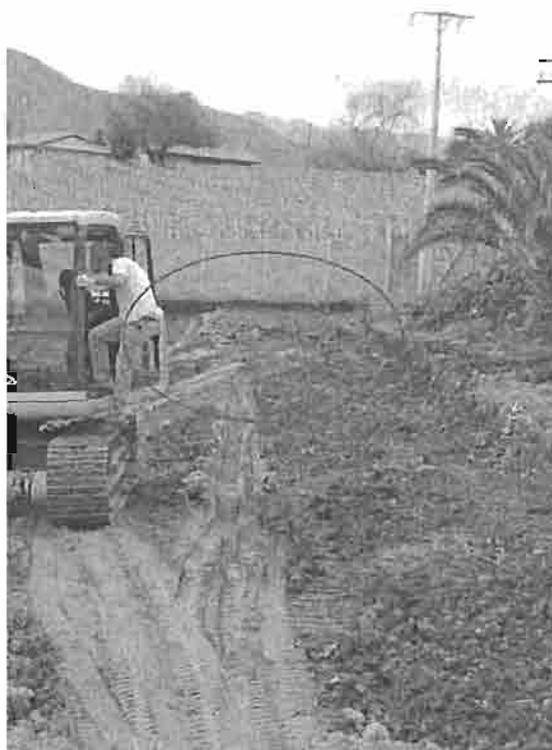
FOTO 6, Compactación y colocación de base.

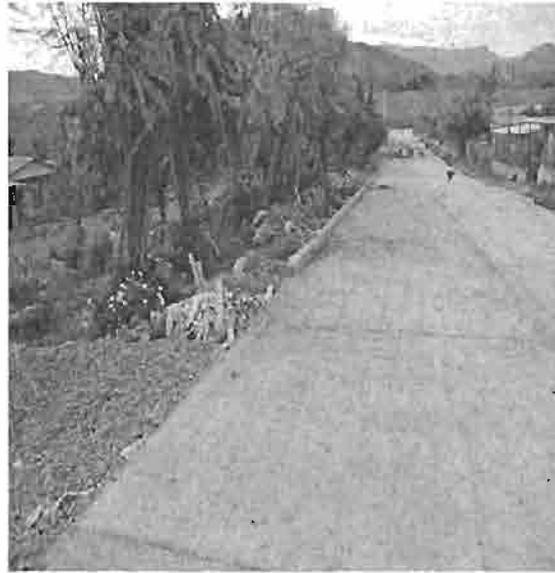
FOTO 7, Escombros.
